**REGIONE AUTONOMA FRIULI VENEZIA GIULIA**  
**PROVINCIA DI UDINE**  
**COMUNE DI PORPETTO**

**Relazione illustrativa per l'Analisi della Condizione  
Limite per l'Emergenza (CLE) del Comune di Porpetto**

Febbraio 2018

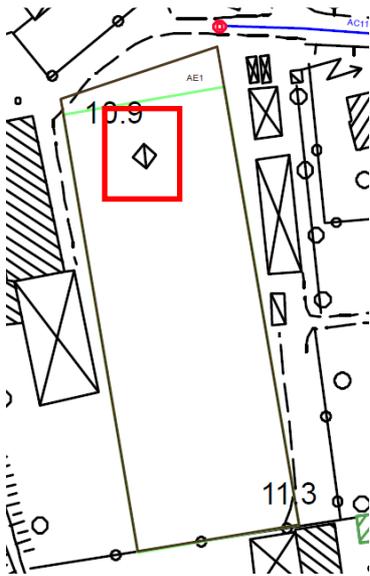
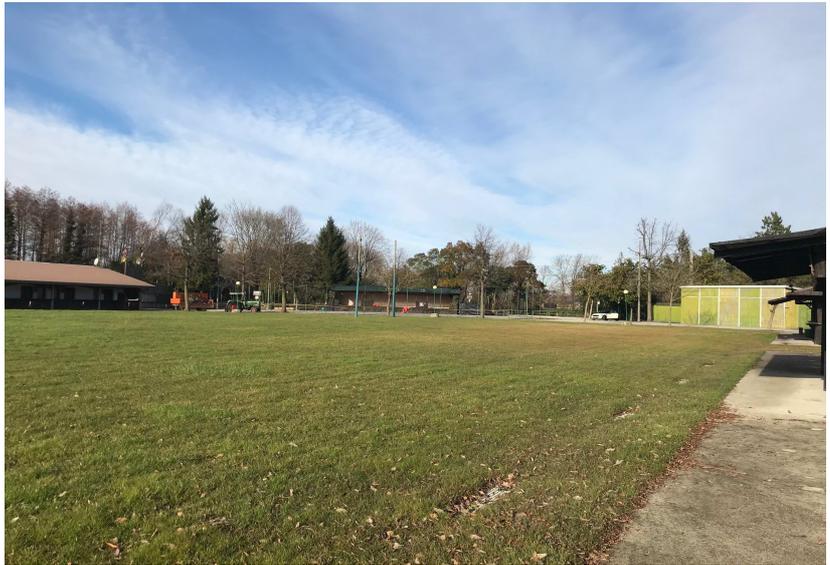
**a) AE 001:** il manufatto all'interno dell'area presente in CTR (riquadro rosso) è stato demolito, così come riportato in foto;

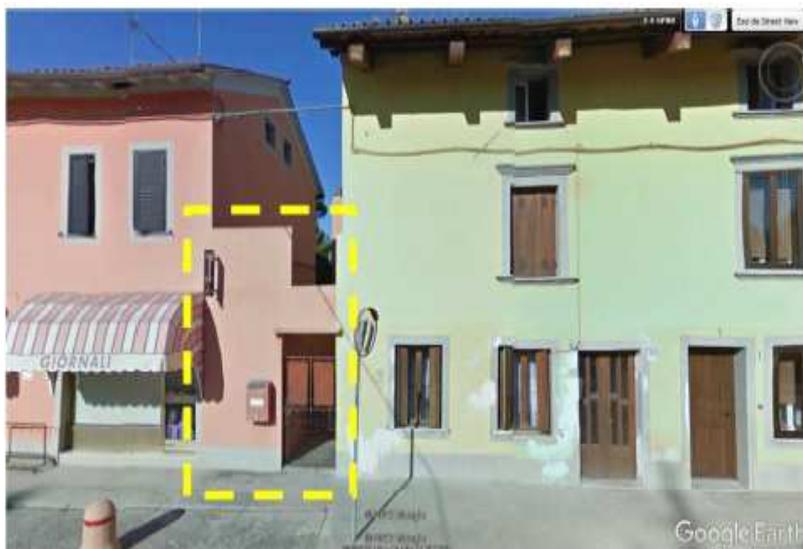
**b) AS 38:** in riferimento all'unità strutturale 1 presente all'interno dell'Aggregato n. 38, si precisa che l'immobile è collegato a quello vicino da un tramezzo intonacato di minimo spessore. Il muro è di mero tamponamento e non risulta, per quanto possibile rilevare visibilmente, collegato strutturalmente agli immobili e conseguentemente si ritiene di non considerare l'immobile come parte dell'aggregato;

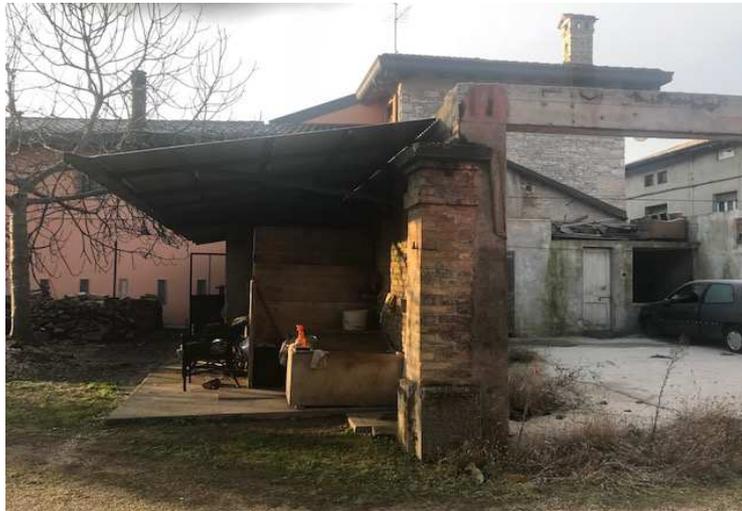
c) **AS 39:** in riferimento all'unità strutturale 2 presente all'interno dell'Aggregato n. 39, si precisa che la stessa risulta demolita e, come appare dalla foto di seguito riportata, dell'immobile rimane solo il perimetro esterno con annessa una esile tettoia che si ritiene di accorpare in un'unica unità strutturale. E' stato inserito nella Carta Tecnica il perimetro dell'unità strutturale n. 3, non presente in CTR, desumendolo dal progetto depositato.

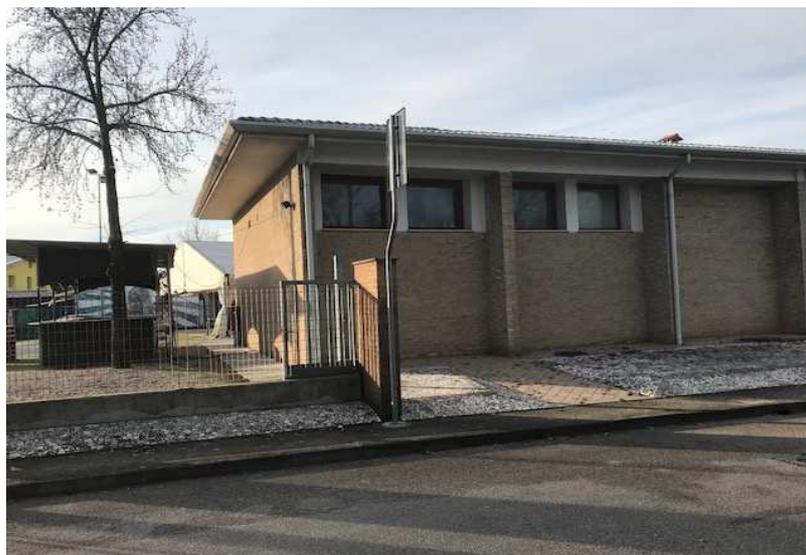
e) **AS 50:** in riferimento all'unità strutturale 2 presente all'interno dell'Aggregato n. 50, si precisa che l'annesso riportato nella CTR è stato demolito o non è mai esistito come elemento collegato all'immobile, così come riportato nella foto seguente

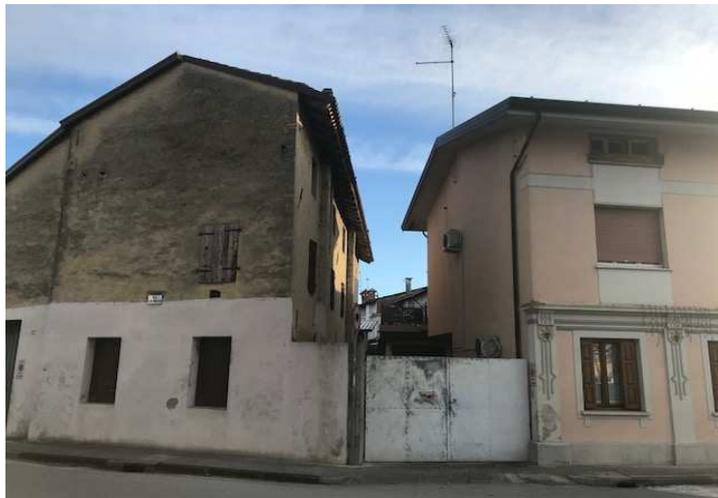
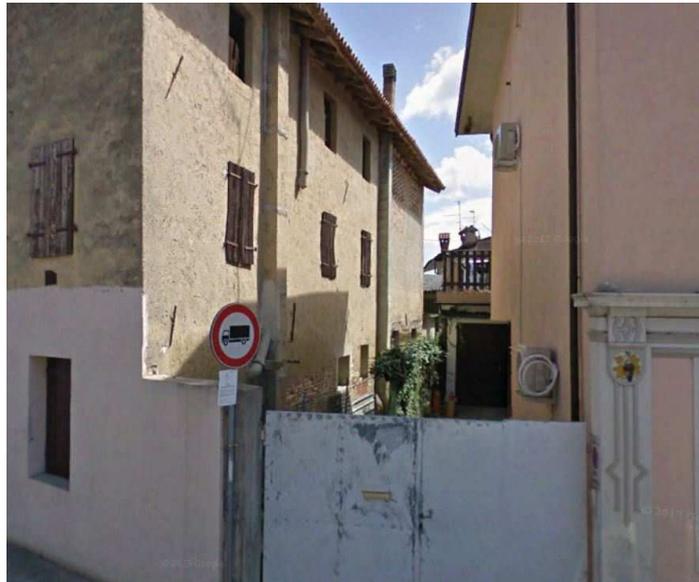
f) **AS 52:** in riferimento all'Aggregato n. 52 si precisa che lo stesso non è collegato all'Aggregato 64 così come evidenziato nelle seguenti foto:

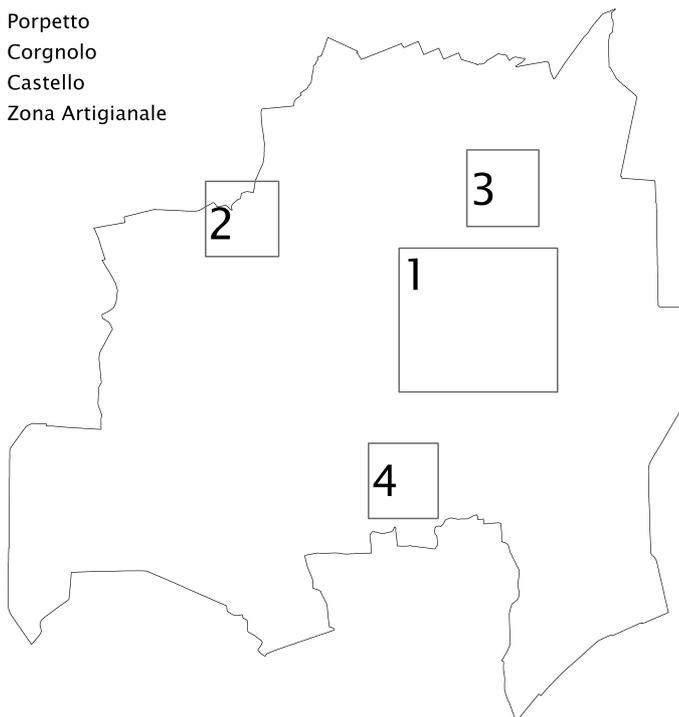
L’immagine sottostante riporta l’ubicazione e la numerazione degli stralci prodotti. Questa immagine è riportata anche in tutte le tavole realizzate.

- 1 - STRALCIO 1 : Porpetto
- 2 - STRALCIO 2 : Corgnolo
- 3 - STRALCIO 3 : Castello
- 4 - STRALCIO 4 : Zona Artigianale

STRALCIO 1: Questa carta è stata realizzata in scala 1:1.500. Essa rappresenta aree ed edifici della CLE compresi nell’abitato di Porpetto.

STRALCIO 2: Questa carta è stata realizzata in scala 1:1.500. Essa rappresenta aree ed edifici della CLE compresi nella frazione capoluogo di Corgnolo.

STRALCIO 3: Questa carta è stata realizzata in scala 1:1.500. Essa rappresenta aree ed edifici della CLE compresi entro la frazione di Castello.

STRALCIO 4: Questa carta è stata realizzata in scala 1:1.500. Essa rappresenta l’area di ammassamento soccorritori individuata presso la Zona Artigianale e le relative vie di accessibilità/connesione, lungo la SP80.
